# 中国・四国地区 施工実績掲載箇所

中・四国P.E.C.実績調査現場一覧（平成7年度施工～平成22年度施工分）

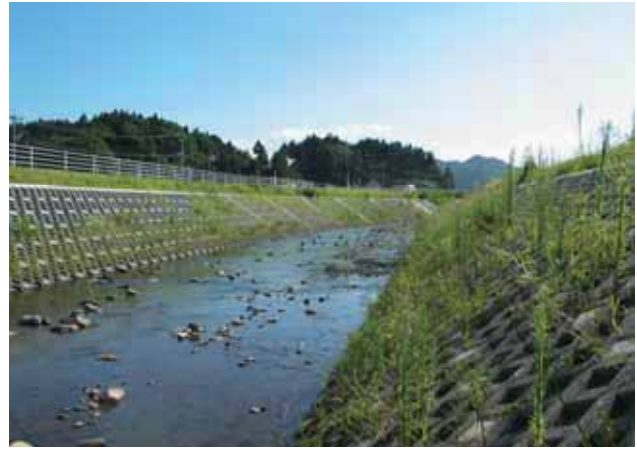
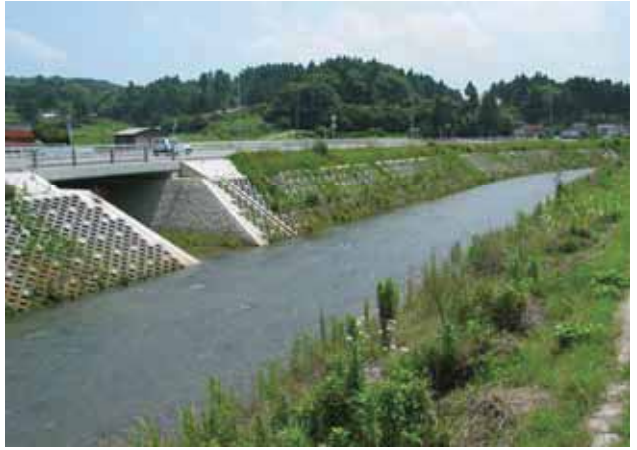
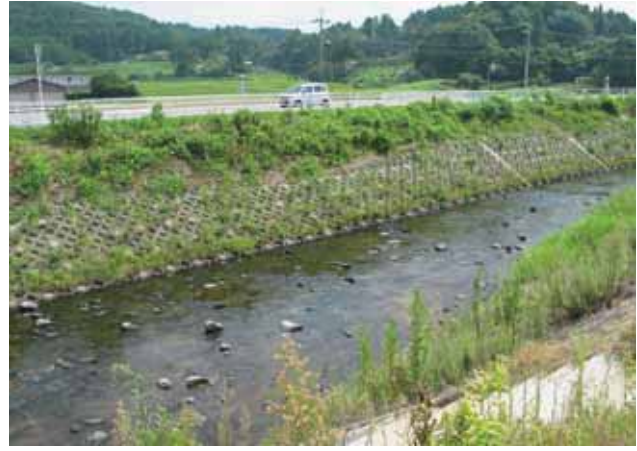
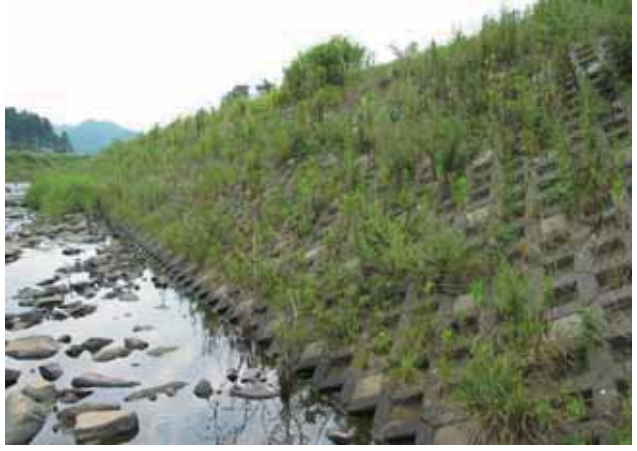
No.1 PEC製品名 **テラックPG SⅢ型**

破損状況	無	沈下等	無
本体の劣化	無	客土吸出し	無
背面吸出し	無	凍結融解	無

徐々にではあるが、護岸全体的に植物が繁茂している。  
 特に、護岸上部からの植生が目立ち数年後には護岸を覆う程に回復するものと思われる。

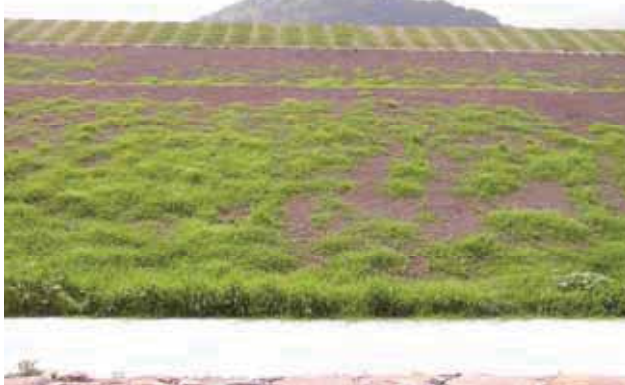
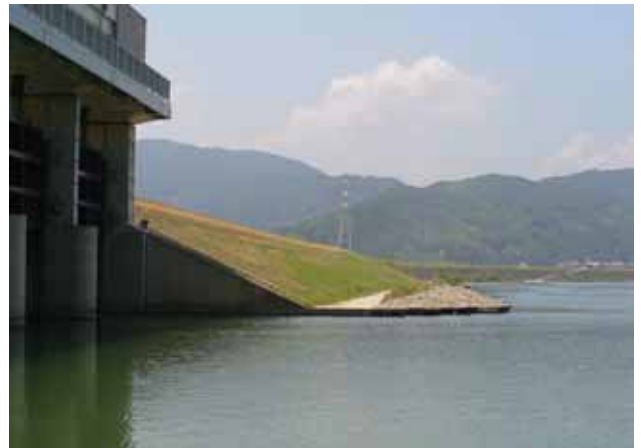
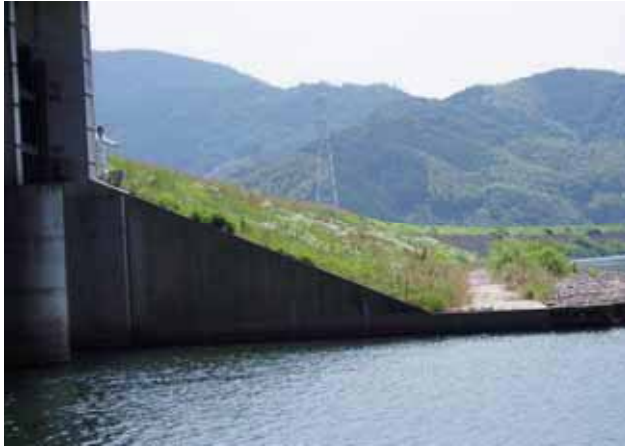
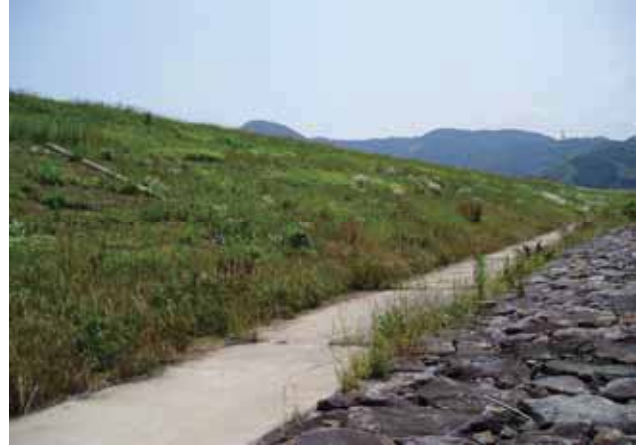
高水護岸	熊谷川	No.2
------	-----	------

破損状況	無	沈下等	無
本体の劣化	無	客土吸出し	有
背面吸出し	無	凍結融解	無

長繊維厚層基材吹付工を施し、早期緑化を目指した現場である。  
 一部に厚層基材の流失が見られるが、ポーラス部からの植生が確認できた。

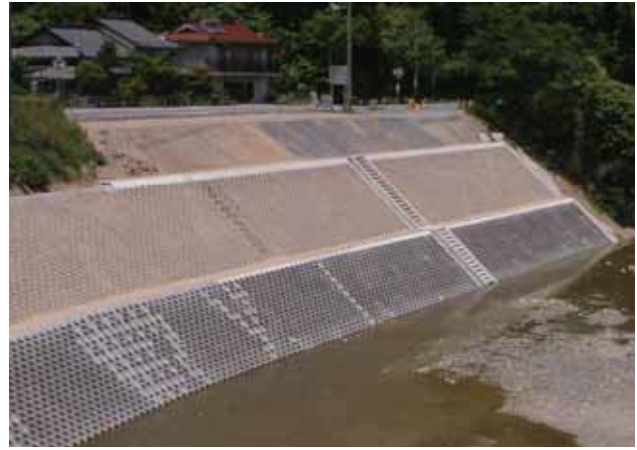
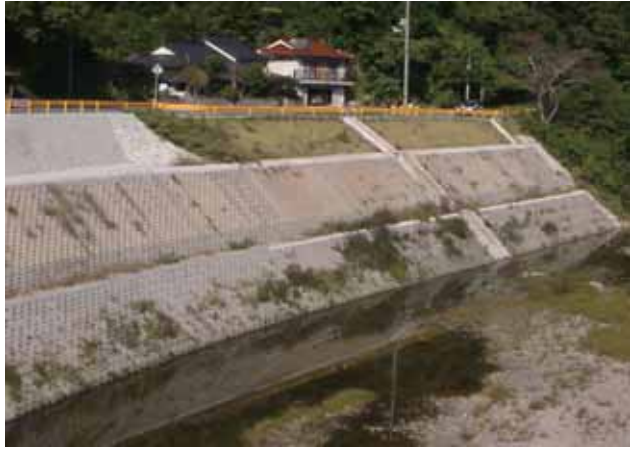
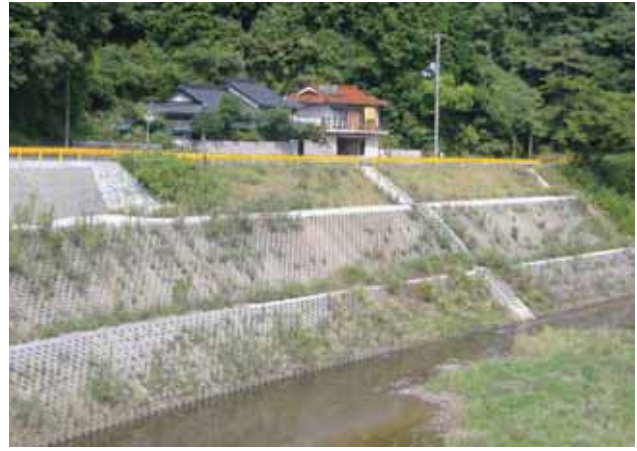
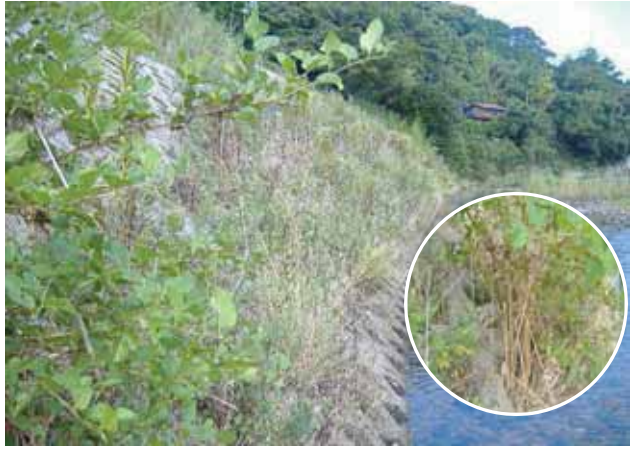
No.3 PEC製品名 **テラックPG III-140**

破損状況	無	沈下等	無
本体の劣化	無	客土吸出し	有
背面吸出し	無	凍結融解	無

護岸勾配が1:1.0と急勾配だが、しっかりと根茎が活着しており強固な植生となっている。背丈もかなり高くなり、周辺との調和も進んでいる。また、直径2cmの樹木も育っており多様な植物が回復しつつある。

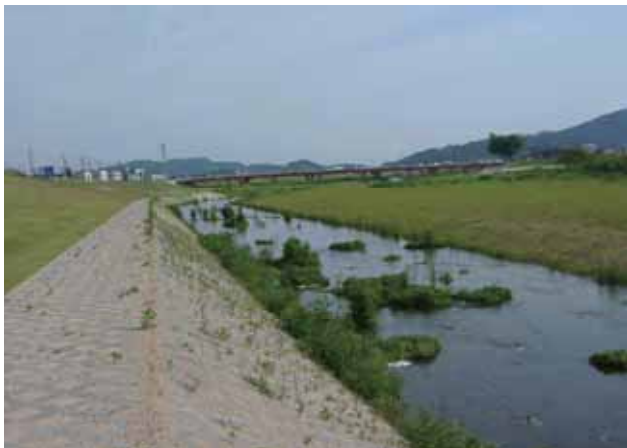
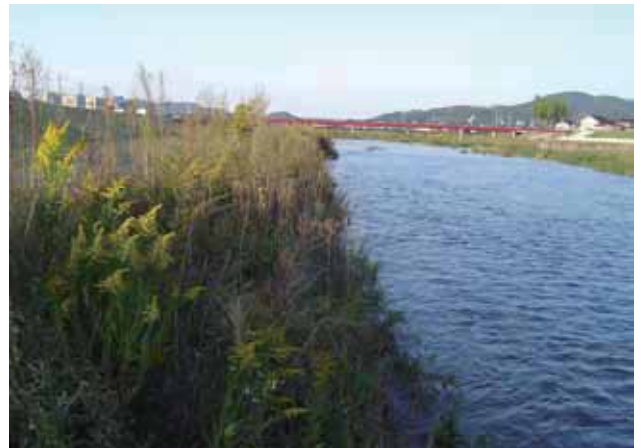
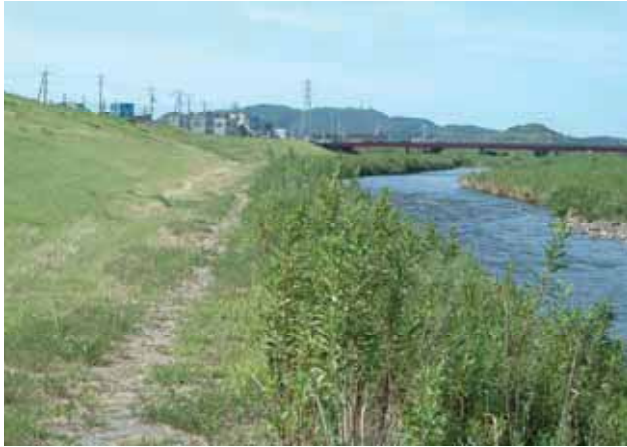
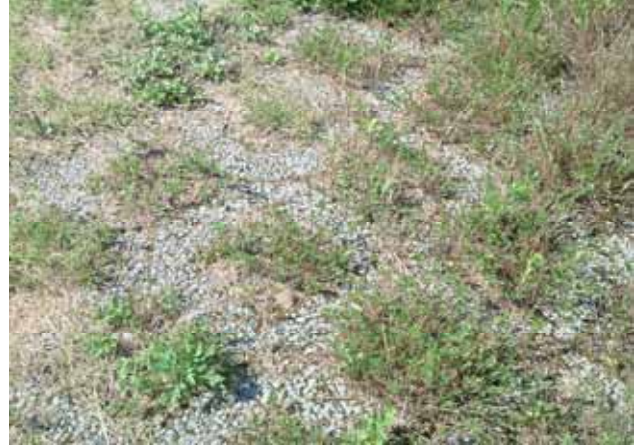
低水護岸 小鴨川 No.4

破損状況	無	沈下等	無
本体の劣化	無	客土吸出し	有
背面吸出し	無	凍結融解	無

水際部より植物が遷移し護岸全体を覆った。  
 客土材に砂質系の発生土を使用したため土の転圧をしっかり行った。そのため、客土の流失は殆ど無かったが、植物が根付く速度がやや遅くなった。

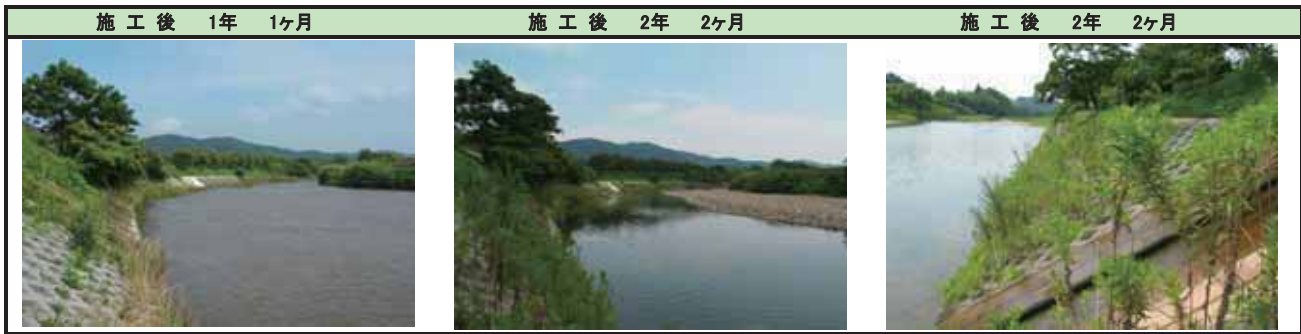
No.5 PEC製品名 **テトラックPG SⅢ型**

破損状況	無	沈下等	無
本体の劣化	無	客土吸出し	無
背面吸出し	無	凍結融解	無

植物	水辺植物	鳥類	昆虫等	魚類・川虫等	特徴
セイタカアワダチソウ ヒメシバ	アメリカセンダングサ ミゾソバ	スズメ・サギ・カラス	アリ・テントウムシ バッタ・ダンゴムシ	ハヤ・コイ・フナ	順調に植生回復している現場である。

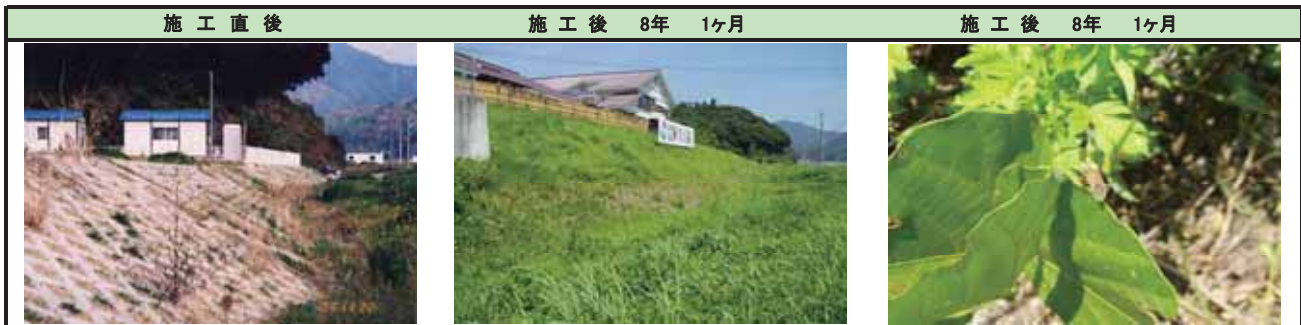
No.6 PEC製品名 **テトラックPG Ⅲ型**

破損状況	無	沈下等	無
本体の劣化	無	客土吸出し	無
背面吸出し	無	凍結融解	無

植物	水辺植物	鳥類	昆虫等	魚類・川虫等	特徴
ネコジャラシ ヨモギ・ススキ・ギスギシ		スズメ・カラス	コオロギ・バッタ		水分の供給が少ない現場であるが、護岸全体に植生が回復している。空隙内部にも根の進入が確認でき、安定した護岸になっている。

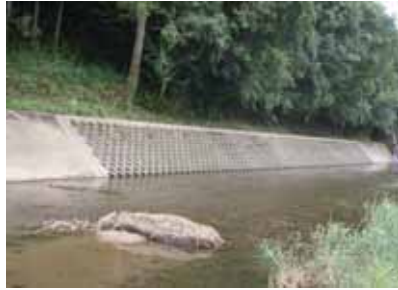
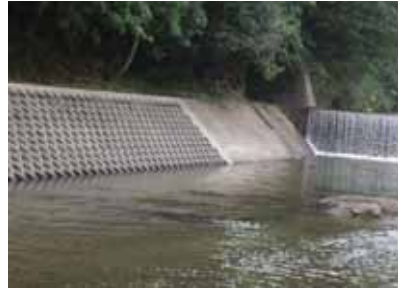
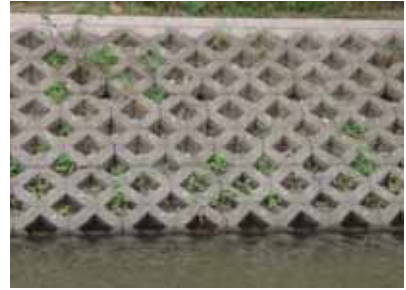
低水護岸 都治川 No.7

破損状況	無	沈下等	無
本体の劣化	無	客土吸出し	無
背面吸出し	無	凍結融解	無

植物	水辺植物	鳥類	昆虫等	魚類・川虫等	特徴
エノコログサ	ミゾソバ	サギ	トンボ	ハヤ・カワニナ	岸内の客土から植生が徐々に回復している。

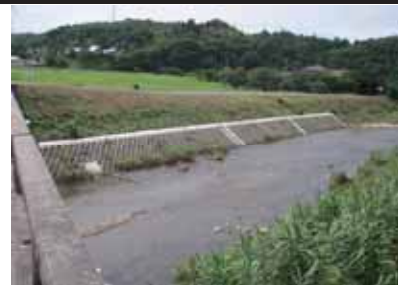
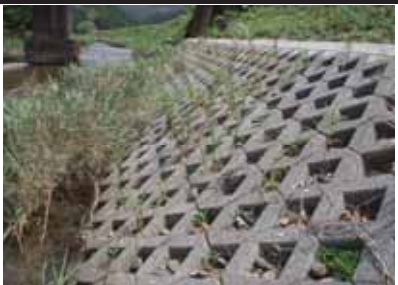
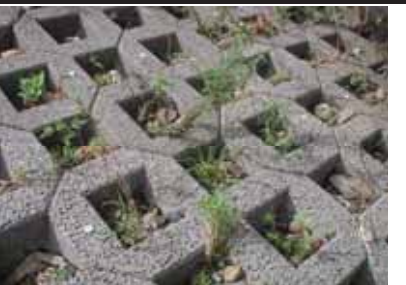
低水護岸 都治川 No.8

破損状況	無	沈下等	無
本体の劣化	無	客土吸出し	無
背面吸出し	無	凍結融解	無

植物	水辺植物	鳥類	昆虫等	魚類・川虫等	特徴
エノコログサ	ミゾソバ	サギ	トンボ	ハヤ・カワニナ	岸内の客土から植生が徐々に回復している。

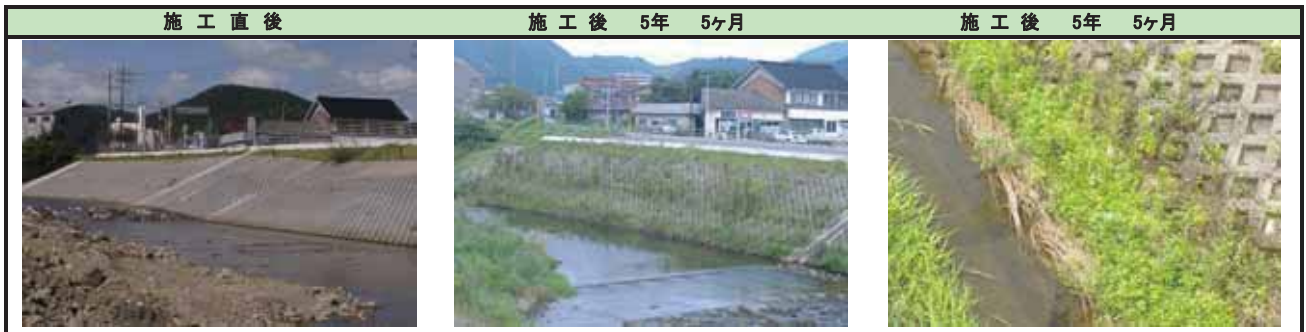
No.9

破損状況	無	沈下等	無
本体の劣化	無	客土吸出し	無
背面吸出し	有	凍結融解	無

植物	水辺植物	鳥類	昆虫等	魚類・川虫等	特徴
センダングサ・ヨモギ ミズガリヤツテ・ハナタデ ミツバチツグリ等	スイバ・カワラスゲ	スズメ	アリ・バッタ・コオロギ	メダカ・ハヤ・タニシ	水辺の植物が流失しておらず根がブロックの空隙内部に活着している事が確認できる。護岸全面に植生の回復が確認でき、数年後には自然河岸に回復すると思われる。

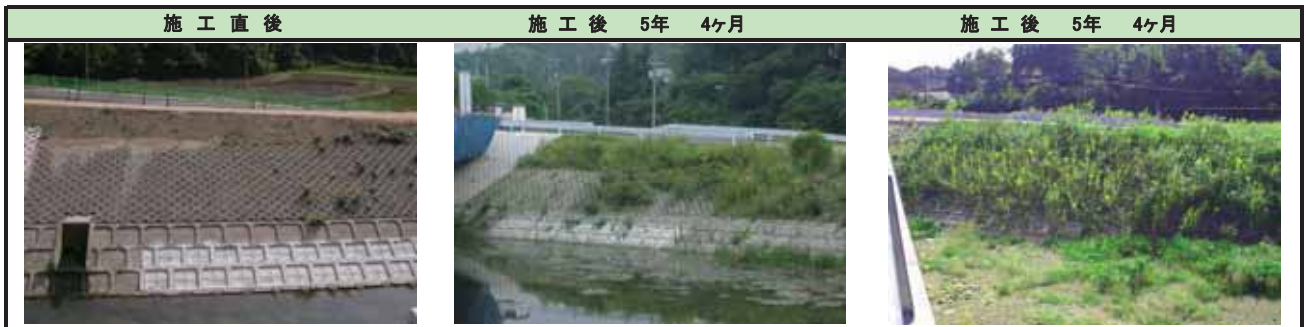
No.10

破損状況	無	沈下等	無
本体の劣化	無	客土吸出し	無
背面吸出し	無	凍結融解	無

植物	水辺植物	鳥類	昆虫等	魚類・川虫等	特徴
クサネム・エノコログサ イタドリ・イラクサ・クス ツユクサ・スギナ等		スズメ・カラス	バッタ・コオロギ		法枠ブロックの上に敷設されており河川からの水分供給が殆ど無いので植生回復には厳しい条件であるが、年々植物の種類も増加しており土羽仕上げの上部からの水分供給のみで乾燥を防ぎ回復している。

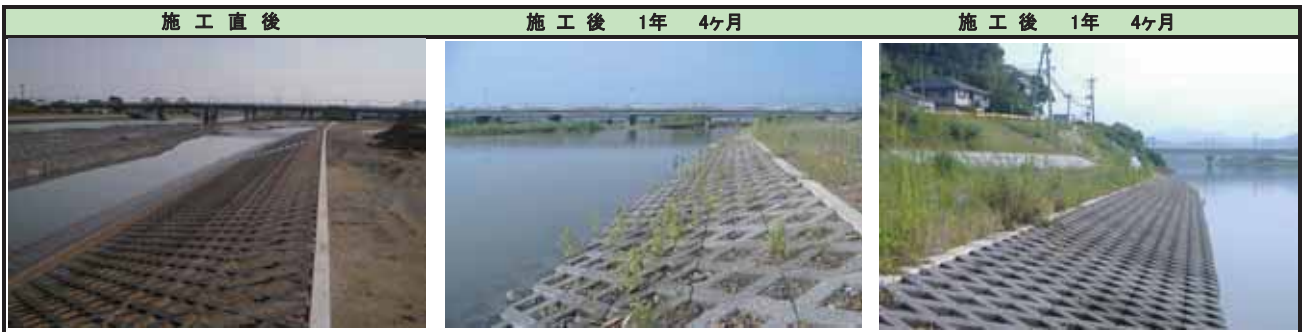
低水護岸 木屋川 No.11

破損状況	無	沈下等	無
本体の劣化	無	客土吸出し	有
背面吸出し	無	凍結融解	無

植物	水辺植物	鳥類	昆虫等	魚類・川虫等	特徴
スギナ・オオアレチノギク スベリヒユ・センダングサ アゼナ	ミゾソバ・コブナグサ		バッタ・コオロギ	ハゼ	干潮域高潮護岸で、護岸厚500mmの練り護岸である。少しずつ植生が回復しており、水辺には小魚が多数集まっている。

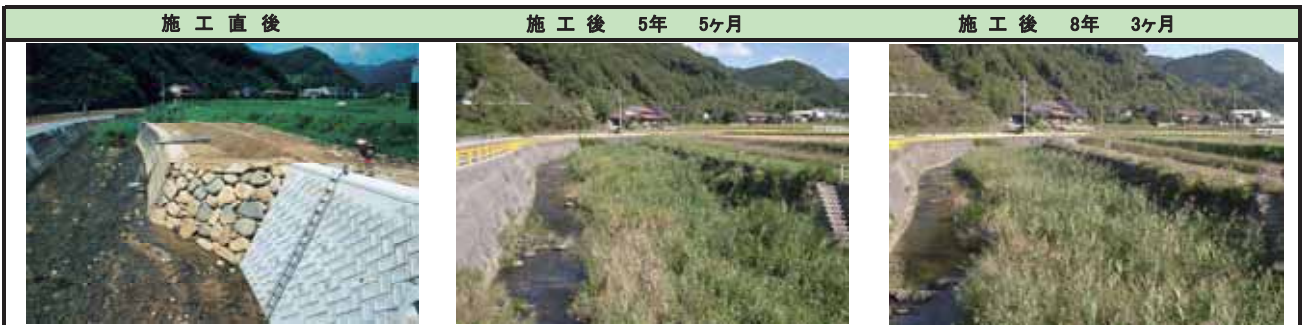
低水護岸 川棚川 No.12

破損状況	無	沈下等	無
本体の劣化	無	客土吸出し	無
背面吸出し	無	凍結融解	無

植物	水辺植物	鳥類	昆虫等	魚類・川虫等	特徴
セイタカアワダチソウ ジュズダマ・オオハコ エノコログサ等	ツルヨシ・サヤヌカグサ ヨシ・ミゾソバ コブナグサ	カラス・スズメ	バッタ・チョウ	タニシ・カエル・ハヤ カワニナ	護岸の前面に土砂が堆積して植物が繁茂している。護岸自体の維持管理が不要で地元住民の負担を軽減している。

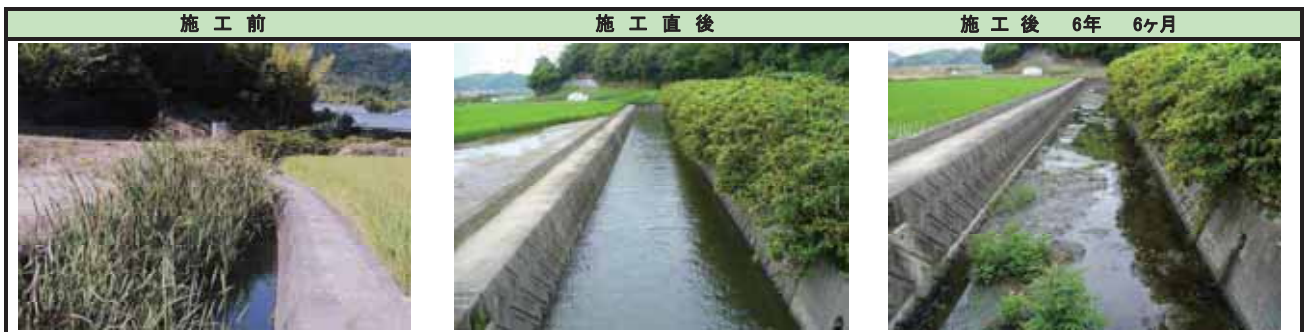
No.17

破損状況	無	沈下等	無
本体の劣化	無	客土吸出し	有
背面吸出し	無	凍結融解	無

植物	水辺植物	鳥類	昆虫等	魚類・川虫等	特徴
オオアワガエリ アメリカセンダングサ ヨシ			トンボ・チョウ	アメンボ・タニシ	河床の植物が繁茂しすぎたため植物の抑制効果を期待しつつ、透水効果のある素材としてテトラックPGを敷設した現場である。現在は土砂の堆積により一部で植生が見られるが、十分に抑制されている。

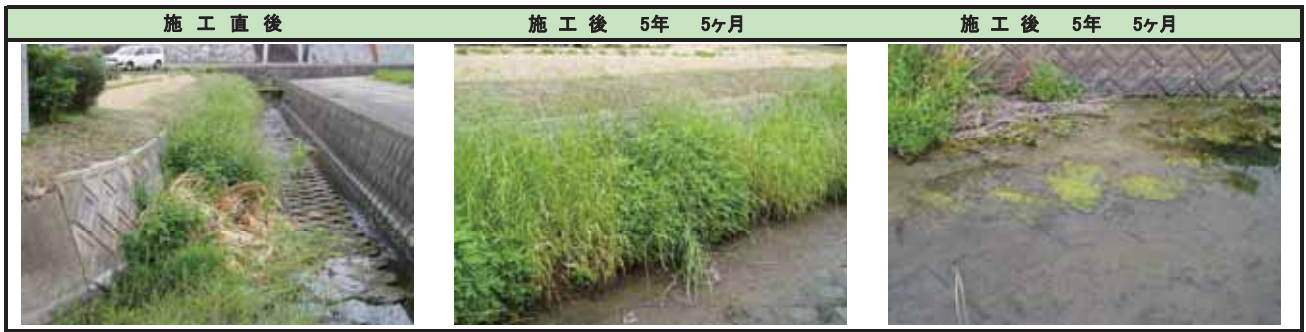
No.18

破損状況	無	沈下等	無
本体の劣化	無	客土吸出し	無
背面吸出し	無	凍結融解	無

植物	水辺植物	鳥類	昆虫等	魚類・川虫等	特徴
ギンギン・ネズミホソムギ アメリカセンダングサ ヨシ・ナズナ等			トンボ・チョウ クモ・テントウムシ	アメンボ・カワニナ・タニシ カエル	河床の植物が繁茂しすぎたため植物の抑制効果を期待しつつ、透水効果のある素材としてテトラックPGを敷設した現場である。現在は土砂の堆積により一部で植生が見られるが、十分に抑制されている。

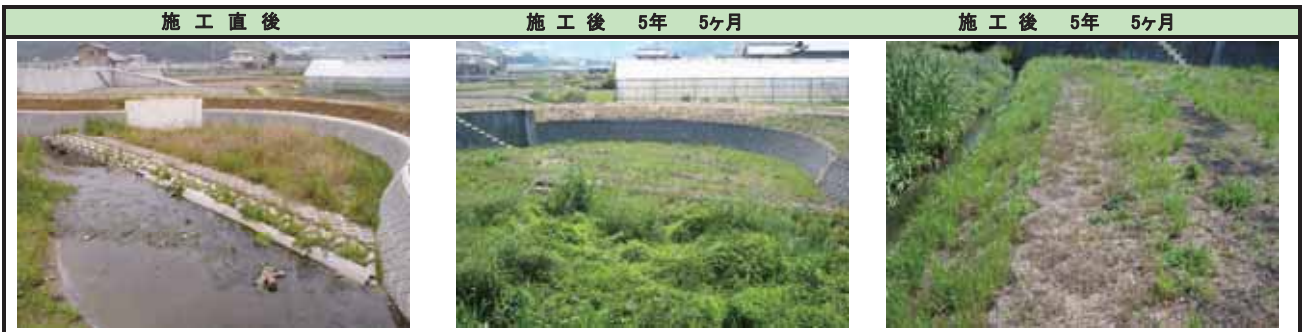
小段	二反地川	No.19
----	------	-------

破損状況	無	沈下等	無
本体の劣化	無	客土吸出し	有
背面吸出し	無	凍結融解	無

植物	水辺植物	鳥類	昆虫等	魚類・川虫等	特徴
ホソムギ・ヨモギ・ノシゲ シロツメグサ・カタバミ セイタカアワダチソウ等		スズメ・カラス	チョウ・アリ イトトンボ		天端部の植生を抑制する目的で連続空隙率を上げて製造したブロックを敷設した。目標通りに抑制された植生になっている。

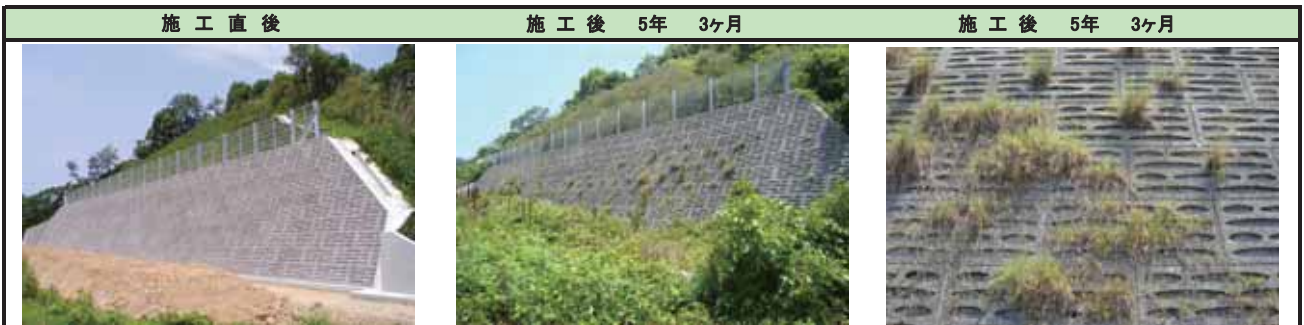
擁壁	道路	No.20
----	----	-------

破損状況	無	沈下等	無
本体の劣化	無	客土吸出し	無
背面吸出し	無	凍結融解	無

植物	水辺植物	鳥類	昆虫等	魚類・川虫等	特徴
トールフェスク・ヒルガオ バミューダグラス・ノシゲ クズ・ヨモギ・ハギ等			チョウ・クモ・アリ トンボ・バッタ		水分供給が厳しい事から、植生の回復には時間を要すると思われる。徐々にではあるがポーラス部からの植生も確認できる。
