東日本地区 施工実績掲載箇所

平成7年度施工～平成22年度施工分

東日本P.E.C.実績調査現場一覧（平成7年度施工～平成19年度施工分）

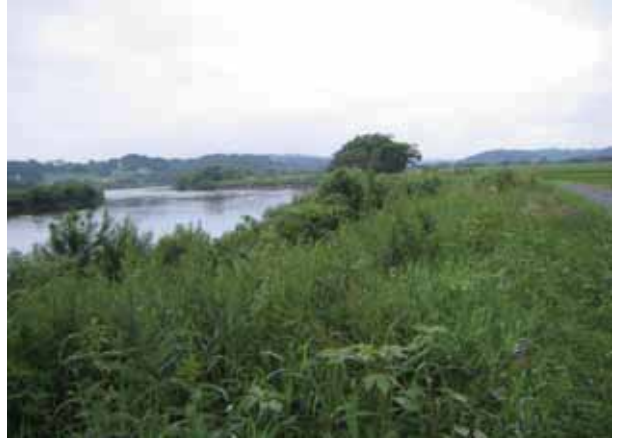
施工後4年6ヶ月

覆土や土砂の堆積により植生の回復は非常に早かった。植物がブロックを覆う程育成したことで、水生生物や昆虫・鳥類等が多数生息し安定した自然河岸に回復した。

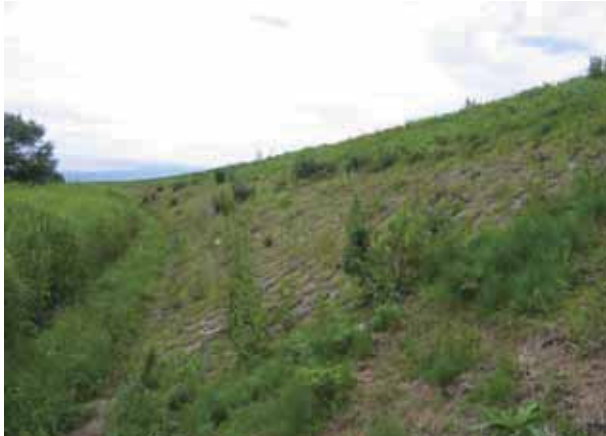
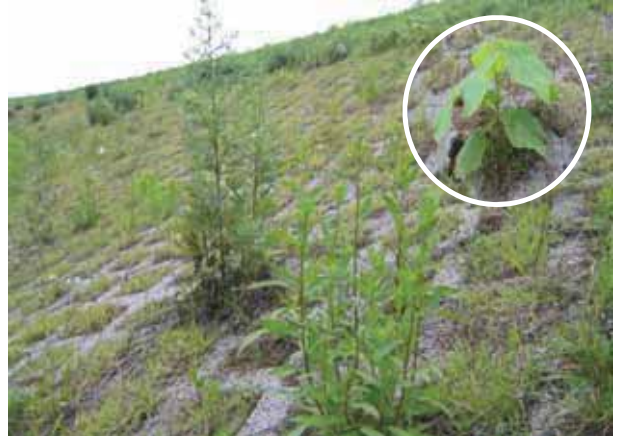
施工後3年6ヶ月

現場周辺には野鳥が多く自然環境はとても良い現場と言える。周辺の植生状況は良いため、導入種(野芝)以外の植物も多く確認出来た。ブロックの背面は遮水されているが年月を経て徐々に植生が回復している。

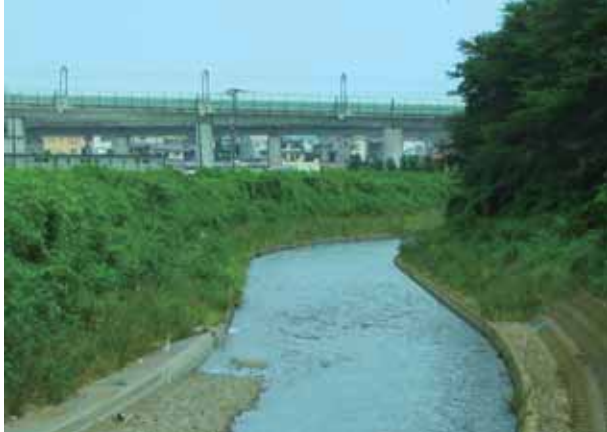
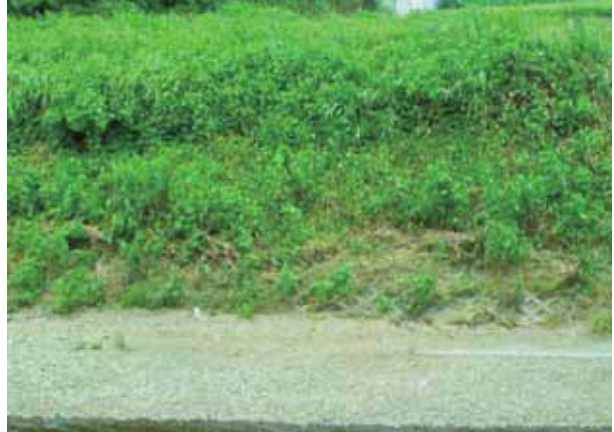
施工後5年

法面上部の植生は順調に回復している。水衝部においては増水時になぎ倒された形跡が見受けられるが、植物の根は完全にポーラス内部に進入しているので護岸は安定している。

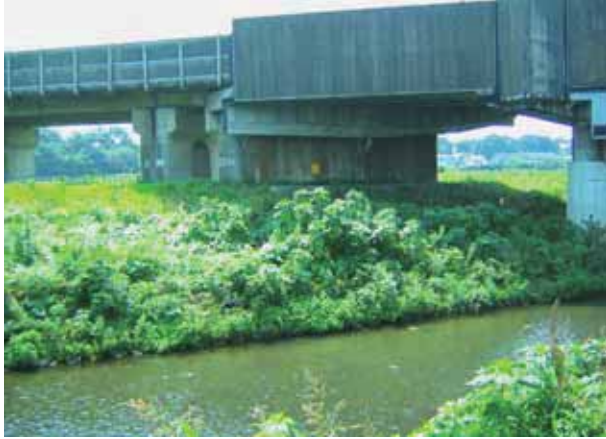
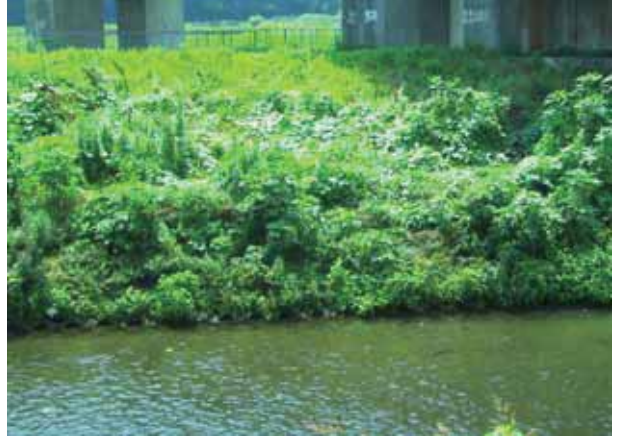
施工後4年4ヶ月

破損状況	無	沈下等	有	軟弱地盤のため施工時から沈下
本体の劣化	無	客土吸出し	有	
背面吸出し	無	凍結融解	無

増水により植物がなぎ倒された形跡が見られたが、根が活着しているため回復が早かった。日照条件が悪い高架下でも十分な回復が見受けられる。
 水際にも植物が繁茂し周囲には小魚が多数確認できた。

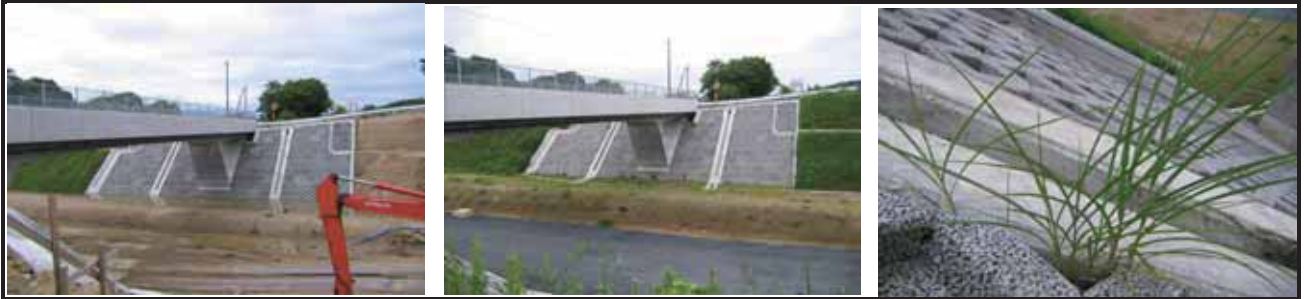
植物	水辺植物	鳥類	昆虫等	魚類・川虫等	特徴
スギナ・ヨモギ・カヤ		スズメ			無充填で覆土を施していないので植生回復には時間を要すると思われる。空隙内に飛来種子の着床が確認されたので今後の回復に期待出来る。

生態回復度 1.5point (継続調査)

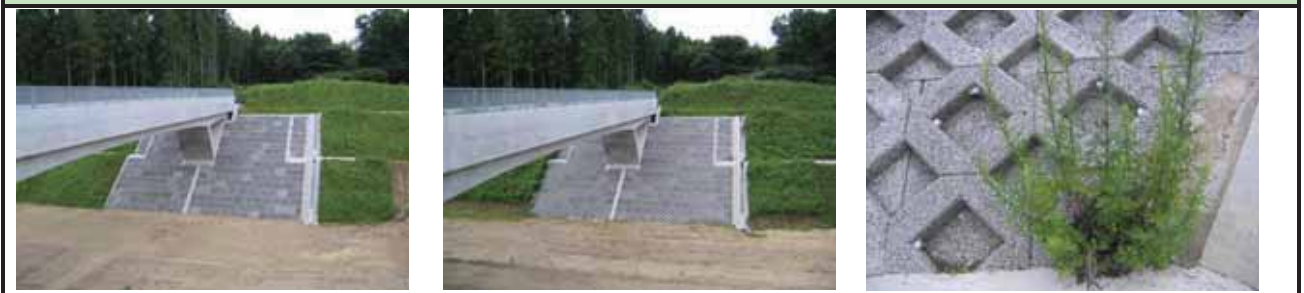
植物	水辺植物	鳥類	昆虫等	魚類・川虫等	特徴
シロツメグサ・ヨモギ ツユクサ・ヤハズソウ		スズメ	トンボ・クモ		無充填で覆土を施していないので植生回復には時間を要すると思われる。空隙内に飛来種子の着床が確認されたので今後の回復に期待出来る。

生態回復度 2.0point (継続調査)

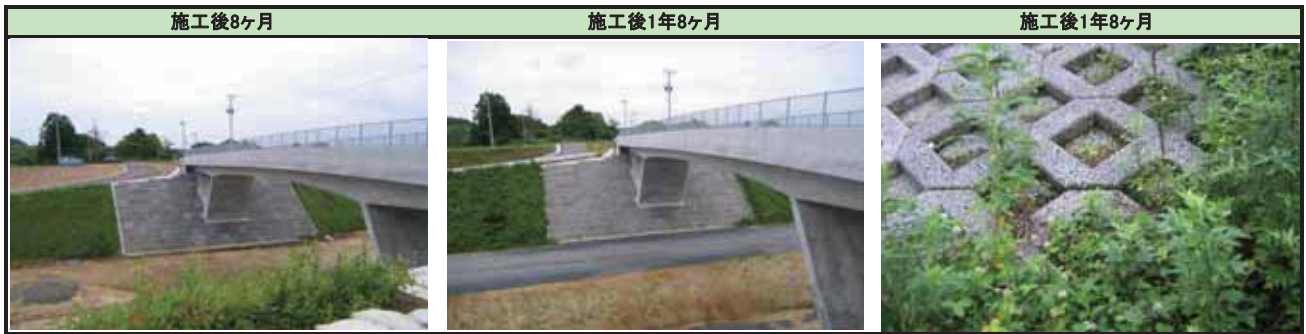
植物	水辺植物	鳥類	昆虫等	魚類・川虫等	特徴
イヌタデ・ツユクサ・ヨモギ シロツメグサ・カナムグラ ヤハズソウ等		スズメ	トンボ		隣接法面からの推移により多種の植物が多数確認された。隣接法面の吹付工は現地発生土を使用しており、郷土種での緑化が期待出来る。

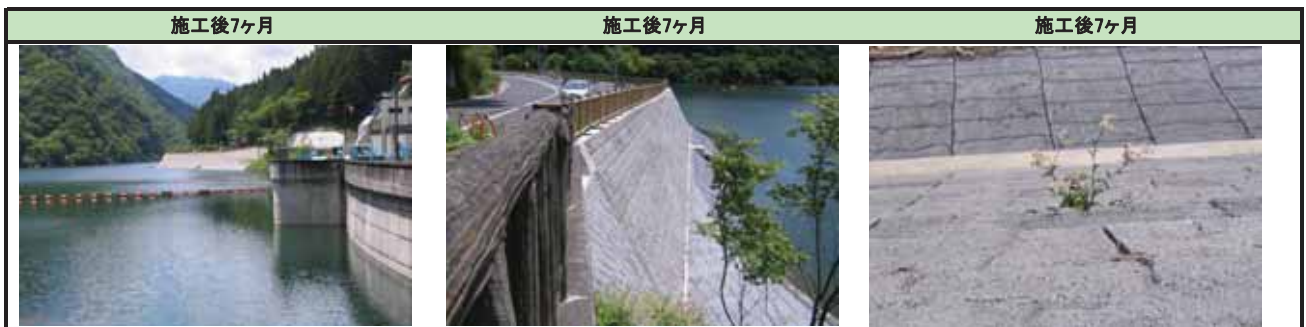
植物	水辺植物	鳥類	昆虫等	魚類・川虫等	特徴
ヨモギ・イタドリ・ナスナ ニメジオン		カモ・スズメ	トンボ		国定公園内の自然豊かな環境である。水分供給が厳しい現場だが、部分的に植生が確認出来た。

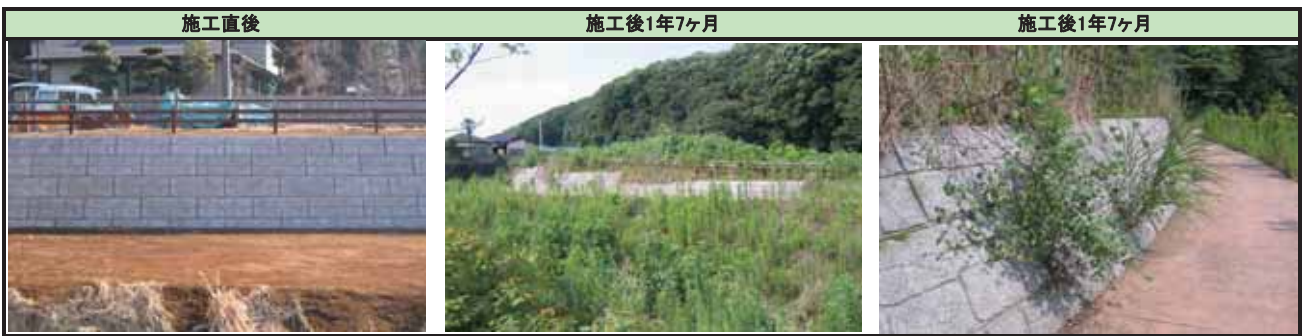
生態回復度 1.9point (継続調査)

植物	水辺植物	鳥類	昆虫等	魚類・川虫等	特徴
アメリカセンダングサ セイタカアワダチソウ アレチウリ・カヤ		スズメ・ハト	ハチ・クモ		遊歩道の土留め擁壁であり河道に接していないため、水分供給が厳しく緑化には期間要すると思われる。

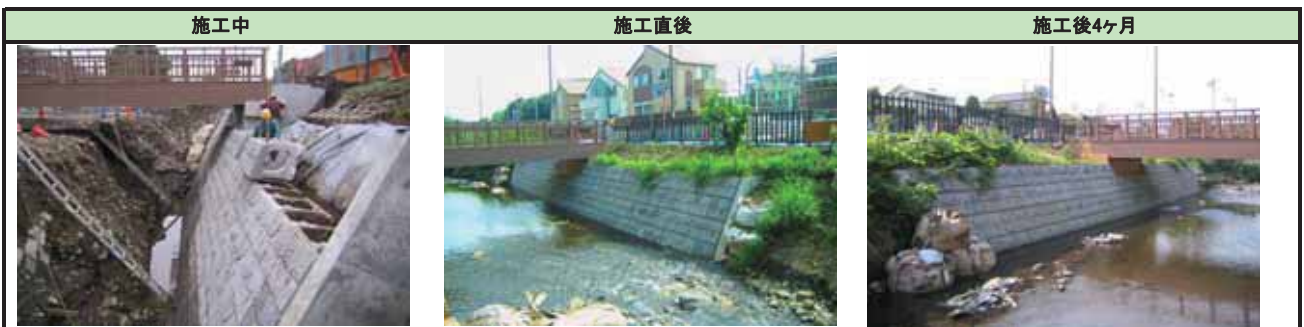
生態回復度 1.8point (継続調査)

植物	水辺植物	鳥類	昆虫等	魚類・川虫等	特徴
		スズメ・ハト	ハチ・クモ		周辺の自然環境は良好なので今後の回復に期待出来る。
