東日本地区 施工実績掲載箇所

平成7年度施工～平成22年度施工分

東日本P.E.C.実績調査現場一覧（平成7年度施工～平成19年度施工分）

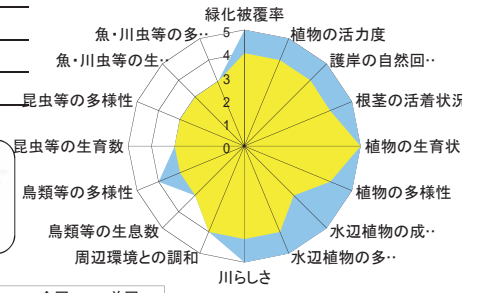
第4回調査 4年 6ヶ月経過時

破損状況	無	沈下等	無
本体の劣化	無	客土吸出し	無
背面吸出し	無	凍結融解	無

植生目標	有	区分	自然河岸タイプ(中期発現期待型)		
緑化状況	4年経過中 / 3年目標	護岸の方向	南	護岸背面からの水分供給	良好

覆土や土砂の堆積により植生の回復は非常に早かった。植物がブロックを覆う程育成したことで、水生生物や昆虫・鳥類等が多数生息し安定した自然河岸に回復した。

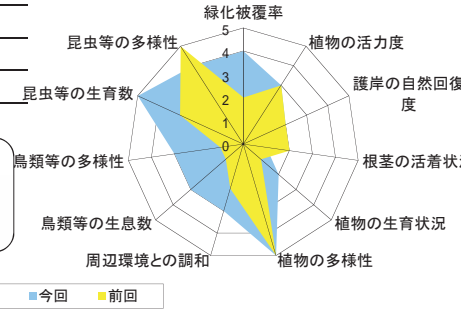
第3回調査 3年 6ヶ月経過時

破損状況	無	沈下等	無
本体の劣化	無	客土吸出し	無
背面吸出し	無	凍結融解	無

植生目標	有	区分	自然河岸タイプ(中期発現期待型)		
緑化状況	3年経過中 / 3年目標	護岸の方向	東・北	護岸背面からの水分供給	不良

現場周辺には野鳥が多く自然環境はとても良い現場と言える。周辺の植生状況は良いため、導入種(野芝)以外の植物も多く確認出来た。ブロックの背面は遮水されているが年月を経て徐々に植生が回復している。

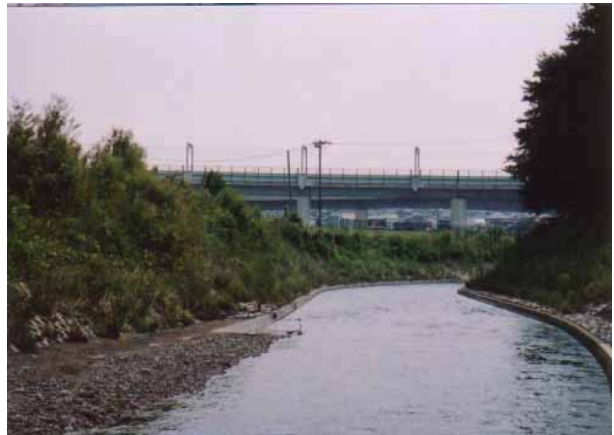
施工後1年7ヶ月

法面上部の植生は順調に回復している。水衝部においては増水時になぎ倒された形跡が見受けられるが、植物の根は完全にポーラス内部に進入しているので護岸は安定している。

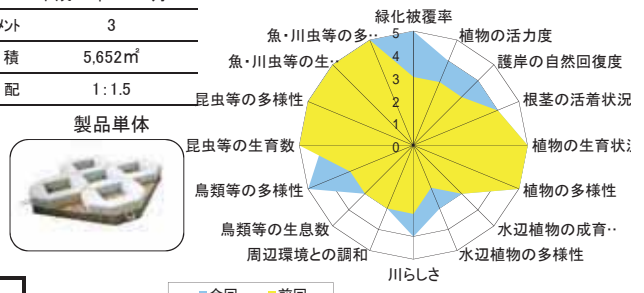
第6回調査 7年 0ヶ月経過時

破損状況	無	沈下等	無
本体の劣化	無	客土吸出し	無
背面吸出し	無	凍結融解	無

植生目標	有	区分	自然河岸タイプ(早期発現期待型)		
緑化状況	8年経過中 / 1年目標	護岸の方向	東・西	護岸背面からの水分供給	良好

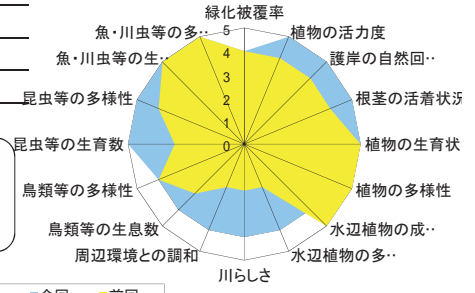
第4回調査 4年 4ヶ月経過時

破損状況	無	沈下等	有	軟弱地盤のため施工時から沈下
本体の劣化	無	客土吸出し	有	
背面吸出し	無	凍結融解	無

増水により植物がなぎ倒された形跡が見られたが、根が活着しているため回復が早かった。日照条件が悪い高架下でも十分な回復が見受けられる。
 水際にも植物が繁茂し周囲には小魚が多数確認できた。

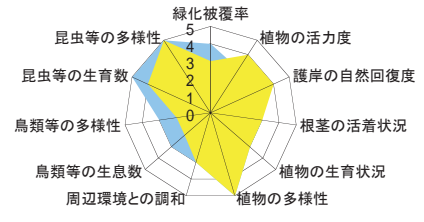
第3回調査 3年 6ヶ月経過時

破損状況	無	沈下等	無
本体の劣化	無	客土吸出し	無
背面吸出し	無	凍結融解	無

植生目標	有	区分	自然河岸タイプ(長期発現期待型)			
緑化状況	3年経過中	3年目標	護岸の方向	南	護岸背面からの水分供給	不良

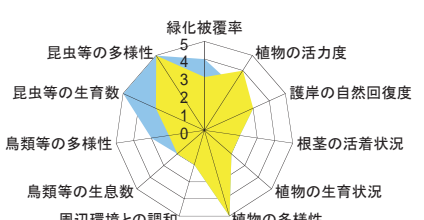
第3回調査 3年 6ヶ月経過時

破損状況	無	沈下等	無
本体の劣化	無	客土吸出し	無
背面吸出し	無	凍結融解	無

植生目標	有	区分	自然河岸タイプ(長期発現期待型)			
緑化状況	3年経過中	3年目標	護岸の方向	南	護岸背面からの水分供給	不良

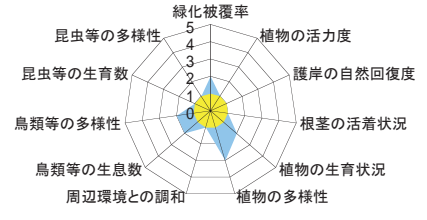
第2回調査 1年 7ヶ月経過時

破損状況	無	沈下等	無
本体の劣化	無	客土吸出し	無
背面吸出し	無	凍結融解	無

植物	水辺植物	鳥類	昆虫等	魚類・川虫等	特徴
スギナ・ヨモギ・カヤ		スズメ			無充填で覆土を施していないので植生回復には時間を要すると思われる。空隙内に飛来種子の着床が確認されたので今後の回復に期待出来る。

生態回復度 1.5point (継続調査)

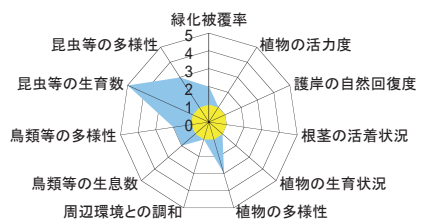
第2回調査 1年 4ヶ月経過時

破損状況	無	沈下等	無
本体の劣化	無	客土吸出し	無
背面吸出し	無	凍結融解	無

植物	水辺植物	鳥類	昆虫等	魚類・川虫等	特徴
シロツメグサ・ヨモギ ツユクサ・ヤハズソウ		スズメ	トンボ・クモ		無充填で覆土を施していないので植生回復には時間を要すると思われる。空隙内に飛来種子の着床が確認されたので今後の回復に期待出来る。

生態回復度 2.0point (継続調査)

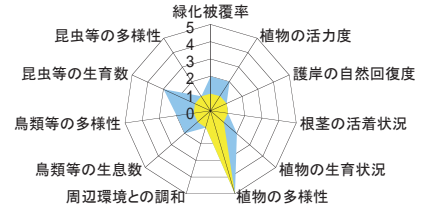
第2回調査 1年 8ヶ月経過時

破損状況	無	沈下等	無
本体の劣化	無	客土吸出し	無
背面吸出し	無	凍結融解	無

植物	水辺植物	鳥類	昆虫等	魚類・川虫等	特徴
イヌタデ・ツユクサ・ヨモギ シロツメグサ・カナムグラ ヤハズソウ等		スズメ	トンボ		隣接法面からの推移により多種の植物が多数確認された。隣接法面の吹付工は現地発生土を使用しており、郷土種での緑化が期待出来る。

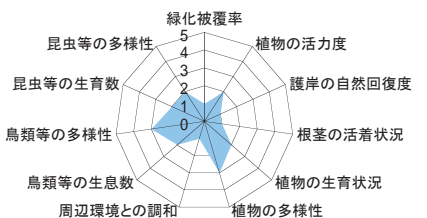
第1回調査 0年 7ヶ月経過時

破損状況	無	沈下等	無
本体の劣化	無	客土吸出し	無
背面吸出し	無	凍結融解	無

植物	水辺植物	鳥類	昆虫等	魚類・川虫等	特徴
ヨモギ・イタドリ・ナスナ ニメジオン		カモ・スズメ	トンボ		国定公園内の自然豊かな環境である。水分供給が厳しい現場だが、部分的に植生が確認出来た。

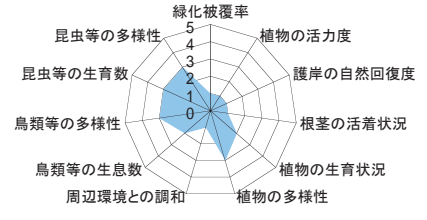
第1回調査 1年 7ヶ月経過時

生態回復度 1.9point (継続調査)

破損状況	無	沈下等	無
本体の劣化	無	客土吸出し	無
背面吸出し	無	凍結融解	無

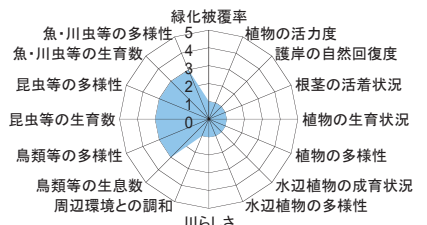
第1回調査 0年 4ヶ月経過時

生態回復度 1.8point (継続調査)

破損状況	無	沈下等	無
本体の劣化	無	客土吸出し	無
背面吸出し	無	凍結融解	無
